BBA BINNENMILIEU
Onderzoek naar
de kwaliteit van ventilatiesystemen
in nieuwbouw eengezinswoningen

Auteurs: ir. F. van Dijken
ir. A.C. Boerstra
Datum rapportage: 23 februari 2011
Opdrachtgever: Ministerie van VROM
(per 13 oktober 2010 Ministerie van Infrastructuur en Milieu)
Projectnummer: 09-014

Onderzoek naar de kwaliteit van ventilatiesystemen in nieuwbouw eengezinswoningen

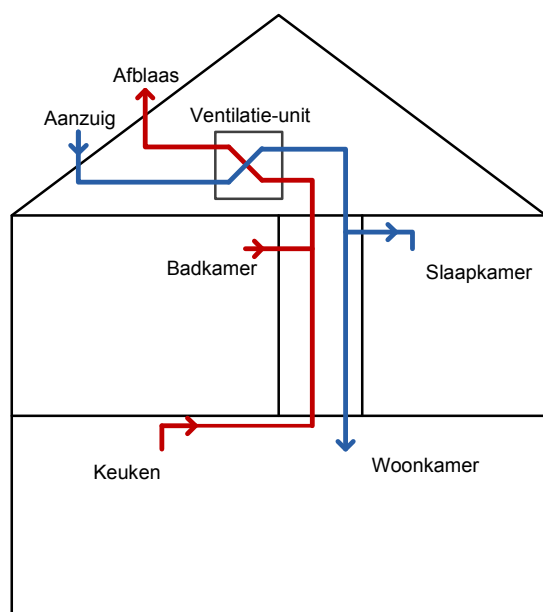
Figuur 1: Principeschema van een ventilatiesysteem met mechanische toe- en afvoer (balansventilatie) (blauw is luchttoevoer, rood is luchtafvoer).

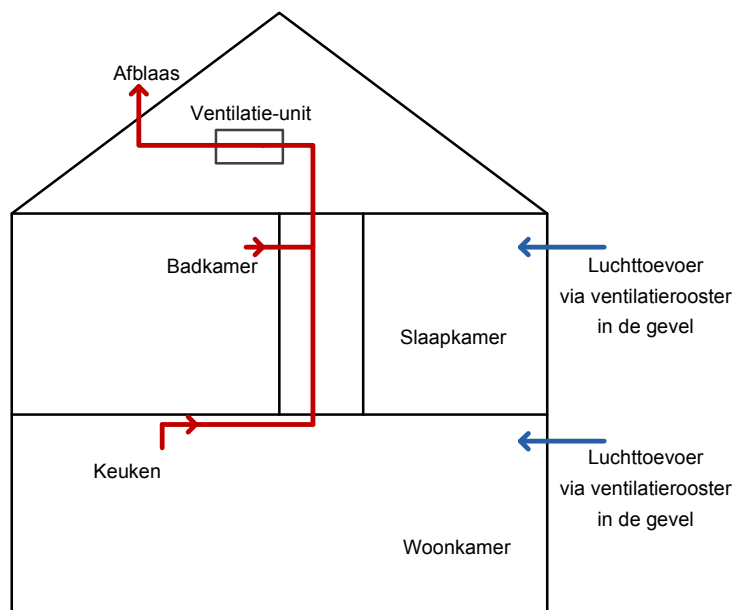
Figuur 2: Principeschema van een ventilatiesysteem met natuurlijke toevoer en mechanische afvoer (blauw is luchttoevoer, rood is luchtafvoer).

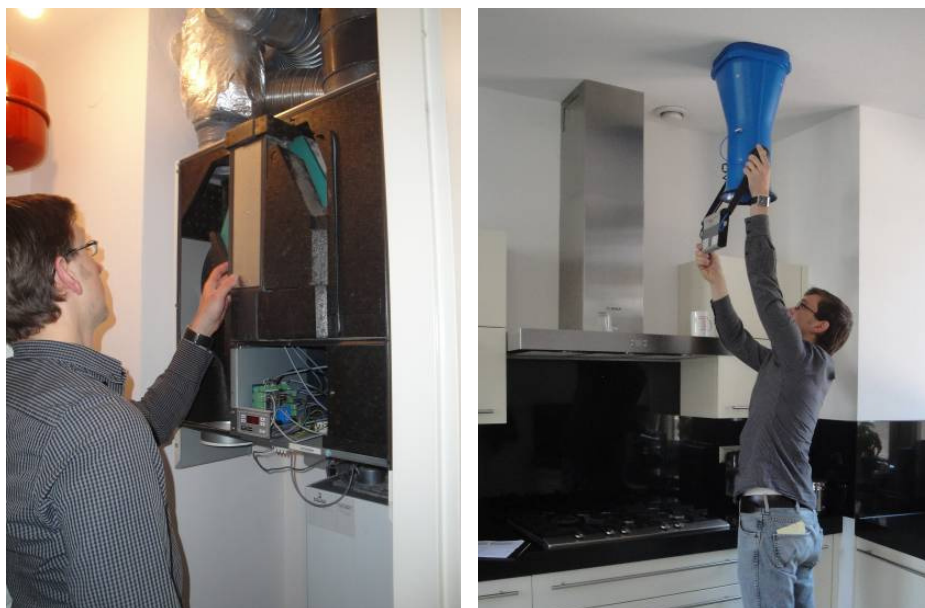
*Figuur 3 (links): Visuele inspectie van het inwendige van een ventilatie-unit (balansventilatie)
Figuur 4 (rechts): Meting van het ventilatiedebiet bij een afzuigventiel met behulp van een
drukgecompenseerde luchtdebietmeter*

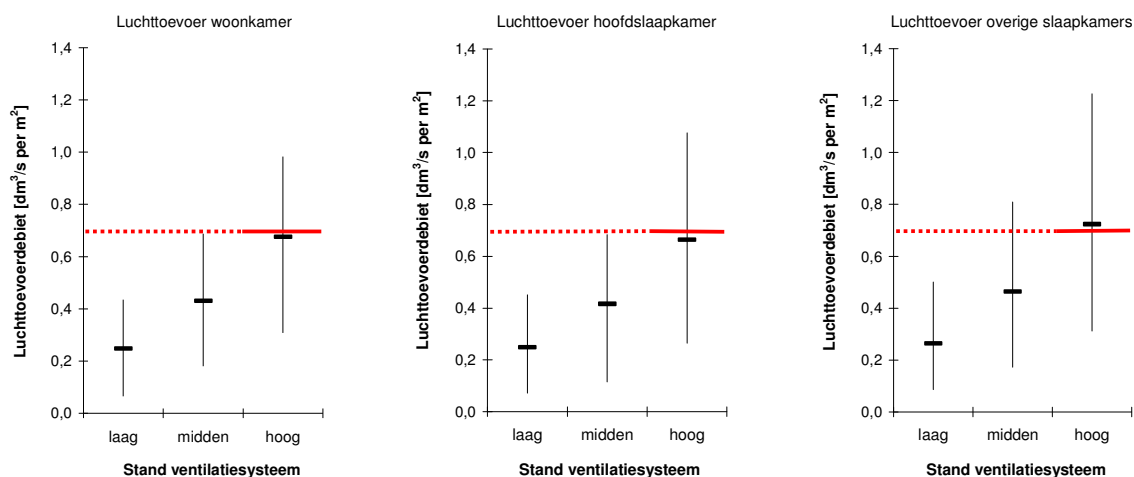
Figuur 6: Luchttoevoerdebiets van woningen met balansventilatie (alleen mechanische luchttoevoer, er is geen rekening gehouden met 50% toegestane luchttoevoer uit andere ruimten via overstroomvoorzieningen). Gemiddelde en P10 tot P90 van de luchttoevoerdebiets per m^2 in de woonkamer, hoofdslaapkamer en overige slaapkamers voor de standen laag, midden en hoog. De horizontale rode lijn geeft de referentiewaarde weer.

In de bovenstaande figuren is zichtbaar dat de ventilatiecapaciteit in een aanzienlijk deel van de woningen, ongeacht het type ventilatiesysteem, in geen enkele stand voldoet aan de referentiewaarde. Wanneer de capaciteit van de luchttoevoer wel wordt gehaald is dit in vrijwel alle woningen pas in de hoogste stand (Figuur 6). Het luchtafvoerdebiet wordt meestal in de hoogste stand behaald, maar soms ook in de middenstand (Figuur 7).

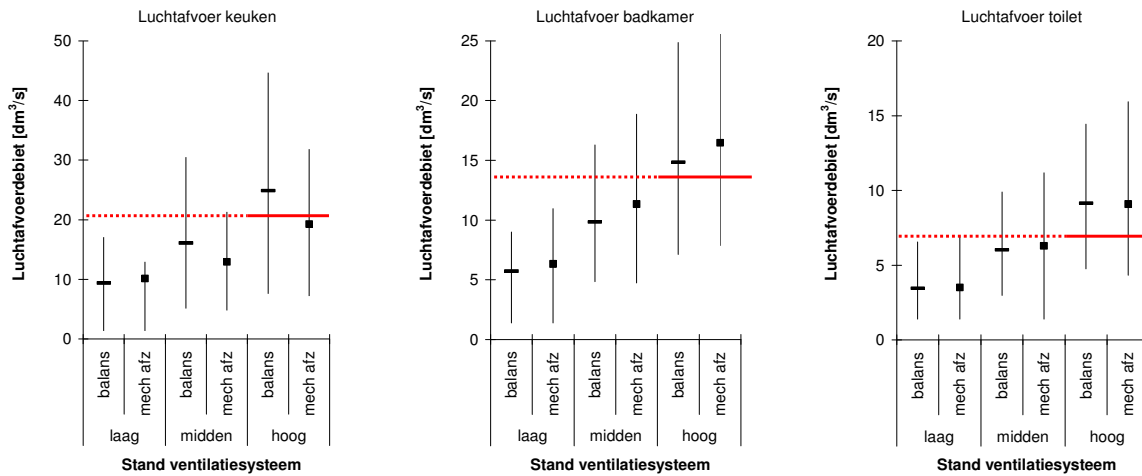
Figuur 7: Luchtafvoerdebieten van woningen met balansventilatie en van woningen met mechanische afzuiging. Gemiddelde en P10 tot P90 van de luchtafvoerdebieten in de keukens, badkamer en toiletten voor de standen laag, midden en hoog. De horizontale rode lijn geeft de referentiewaarde weer.

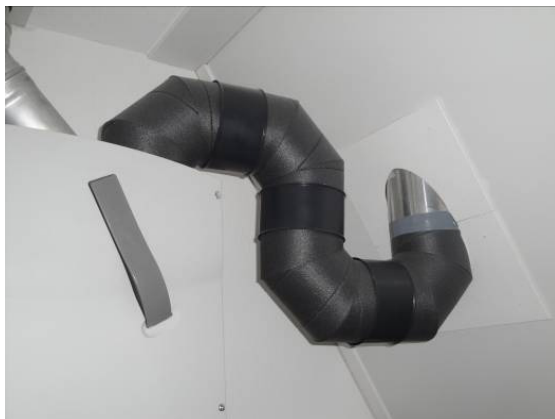
In bijna de helft van de woningen zijn de kanalen niet correct uitgevoerd (Figuur 9). Dat wil zeggen dat bijvoorbeeld onnodige bochten aanwezig zijn of de aansluitingen tussen kanaaldelen niet goed zijn afgedicht. Dit kan de ventilatiecapaciteit in de woning beïnvloeden. Dit verband kon echter niet met verdere analyses worden aangetoond (zie Bijlage 7).

Figuur 9 (links): Het buitenluchtaanzuigkanaal is voorzien van veel bochten, waardoor de druk in de kanalen toeneemt. Hierdoor vermindert de ventilatiecapaciteit en neemt het installatiegeluidniveau toe.

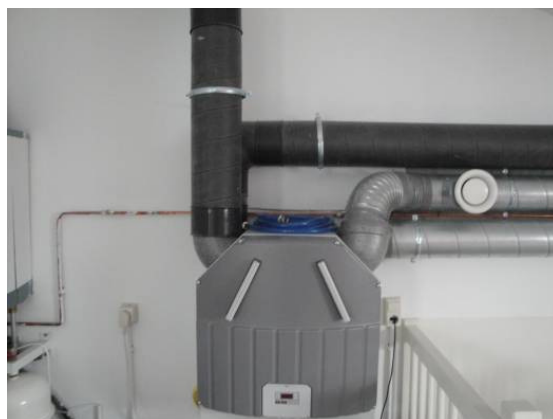
Figuur 10 (rechts): Kanalen zijn zonder onnodige bochten gemonteerd. Hierbij is echter wel gebruik gemaakt van plooielichthoeken, waardoor het risico op vervuiling en het ontstaan van geluid enigszins wordt vergroot. Merk op dat geluiddempers in dit geval ontbreken (zie ook paragraaf 3.4).

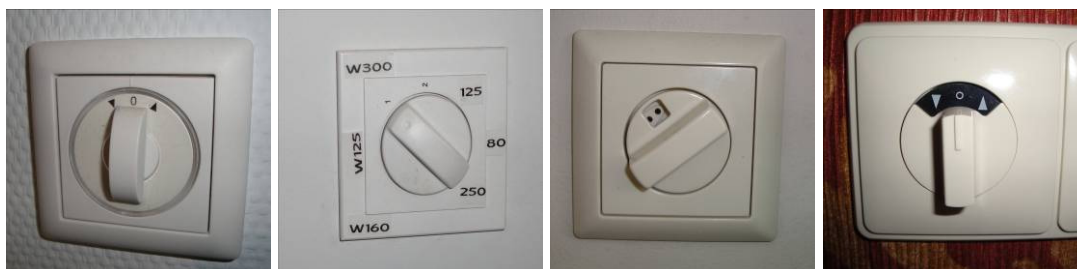
logisch is in gebruik, dat wil zeggen dat het voor de gebruiker niet duidelijk is in welke stand de knop ingesteld kan worden (Figuur 13). Ook kan in een deel van de woningen het ventilatiesysteem in geval van calamiteiten (denk aan situaties waarbij de buitenlucht ten gevolge van een noodsituatie sterk verontreinigd is en geadviseerd wordt ramen en deuren te sluiten) niet eenvoudig uitgeschakeld worden, bijvoorbeeld via een aparte groep in de meterkast of door de stekker uit het stopcontact te trekken.

Figuur 13: Voorbeelden van bedieningsschakelaars die niet logisch zijn in gebruik. Bij deze schakelaars is het niet direct duidelijk in welke stand het ventilatiesysteem staat ingesteld en/of hoe het systeem in een hogere of lagere stand kan worden ingesteld.

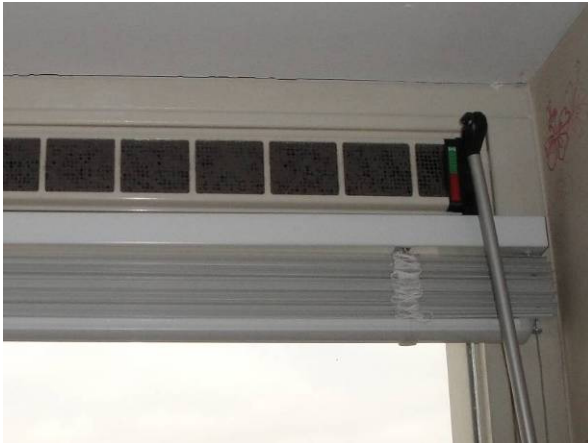
Figuur 15 (links): Voorbeeld van een vervuild gevelrooster.

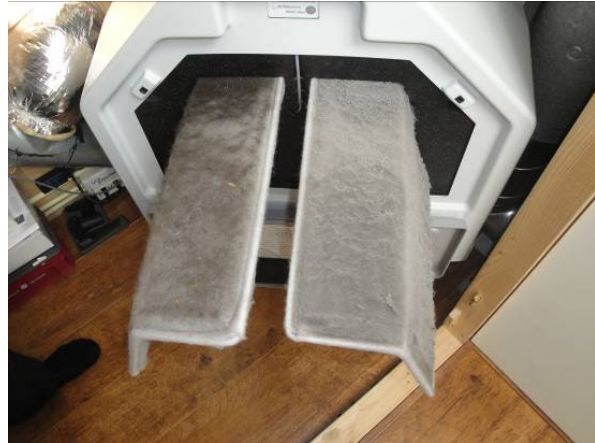
Figuur 16 (rechts): Voorbeeld van gebruikte filters in een ventilatie-unit (balansventilatie). Er is een duidelijk verschil tussen de mate van vervuiling bij de toevoer (filter links) en de afvoer (filter rechts).

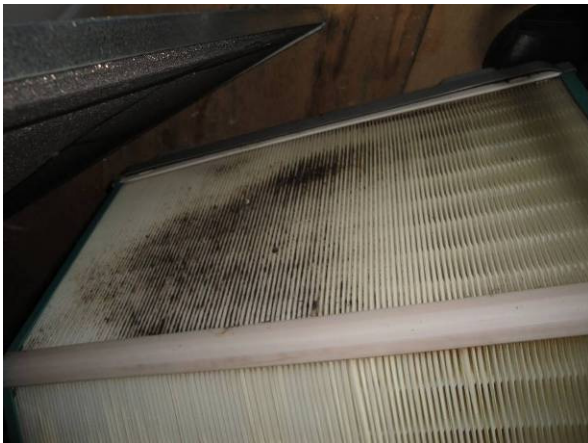
Figuur 17 (links): Voorbeeld van vervuiling van het WTW-blok.

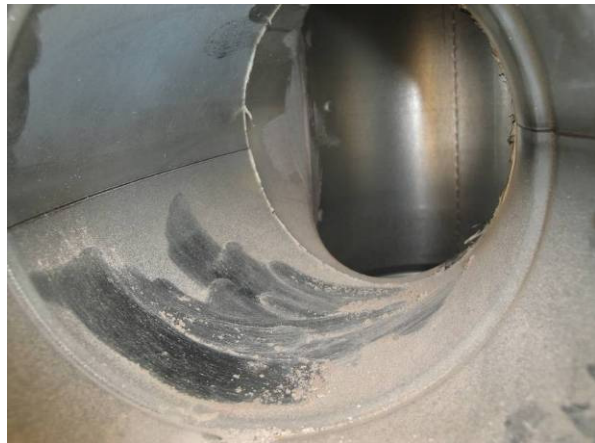
Figuur 18 (rechts): Voorbeeld van een luchttoevoerkanaal dat vervuild is door stof.

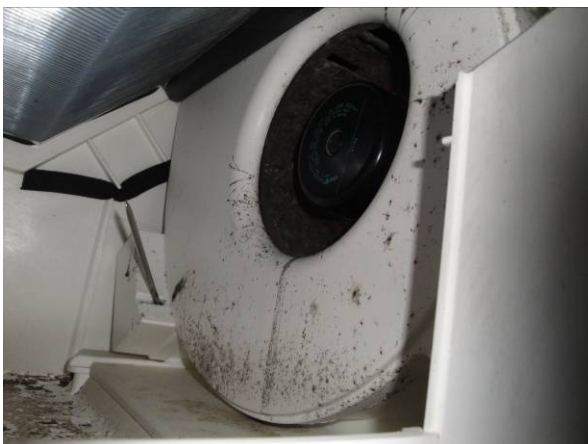
Figuur 19 (links): Voorbeeld van inwendige vervuiling (schimmel) in een ventilatie-unit met een kunststof behuizing.

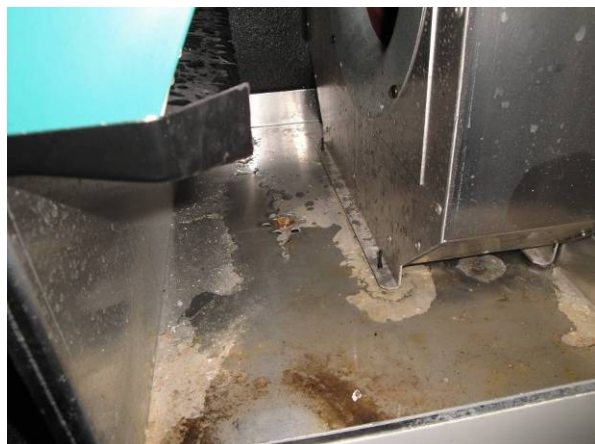
Figuur 20 (rechts): Voorbeeld van inwendige vervuiling in de ventilatie-unit met een metalen omhuizing. Door vocht (condensatie) is de bodem van de unit aangetast door corrosie.

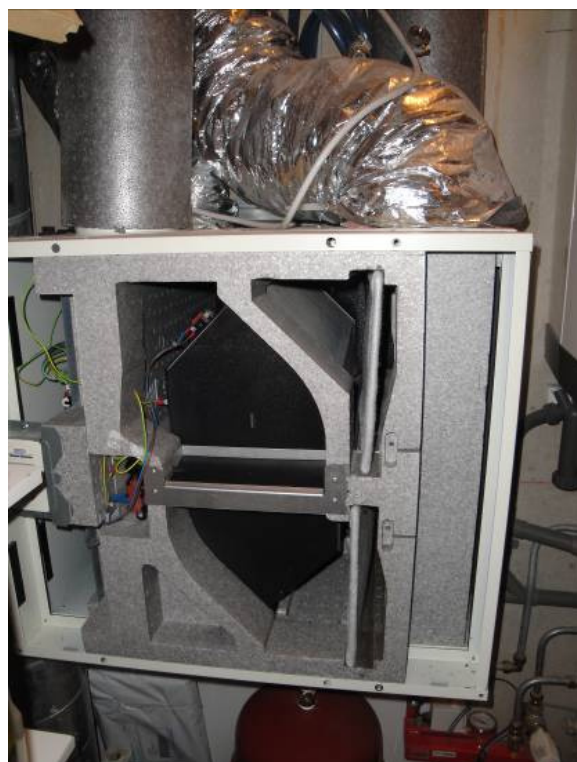
Bij woningen met balansventilatiesystemen valt op dat slechts in de helft van de woningen een bypass aanwezig is in het ventilatiesysteem (Figuur 21). Van de woningen met een bypass is een aanzienlijk deel (22%) niet voorzien van een zogenaamde faceklep. Deze klep, die het oppervlak van de warmtewisselaar volledig afdekt als de bypass wordt ingeschakeld, is één van de voorwaarden om de bypass goed te laten functioneren. Dit betekent dat in 60% van de onderzochte woningen geen of geen goede bypass aanwezig is.

Figuur 21: Het inwendige van een ventilatie-unit met balansventilatie. Duidelijk zichtbaar zijn de zeshoekige warmtewisselaar met daarvoor de bypass (ruimte in de unit waardoor lucht langs de warmtewisselaar kan stromen).

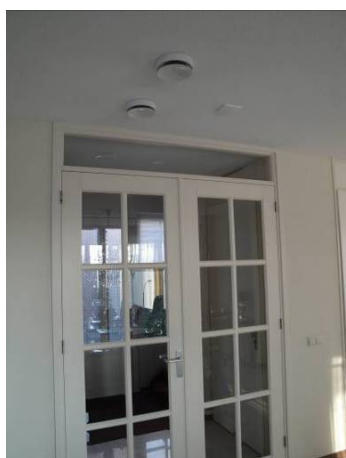
Figuur 22 (links): Voorbeeld van 'De onderlinge afstand tussen inblaasventielen is minder dan 1 m' en 'Inblaasventielen zijn op een afstand < 30 cm van plafond of wand aangebracht en niet voorzien van een schone sector'. Hierdoor wordt het risico op tocht vergroot. Figuur 23 (rechts): Voorbeeld van een inblaasventiel voorzien van een zgn. schone sector. Bij deze ventielen is de luchtstroom deels geblokkeerd (in dit geval door een witte kunststof klep aan de rechter kant), waardoor geen lucht wordt ingeblazen in de richting van bijvoorbeeld wand of plafond.

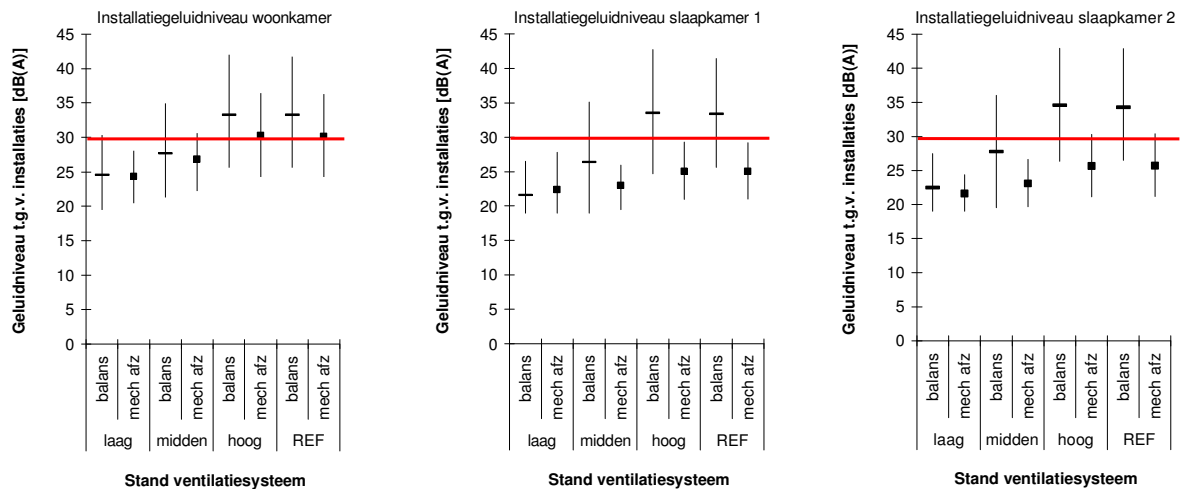
In woningen met mechanische afzuiging ligt, wanneer het ventilatiesysteem is ingeschakeld op de hoogste stand, alleen het geluidniveau gemiddeld in de woonkamer met 30,3 dB(A) boven de referentiewaarde van 30 dB(A).

Figuur 24: Installatiegeluidniveau van woningen met balansventilatie en van woningen met mechanische afzuiging. Gemiddelde en P10 tot P90 van het installatiegeluid in de woonkamer, hoofdslaapkamer (slaapkamer 1) en slaapkamer 2 voor de standen laag, midden en hoog en in de 'referentiestand' waarin de ventilatiecapaciteit voldoet aan de referentiewaarde voor ventilatiecapaciteit of anders de hoogste stand (REF, deze is vrijwel gelijk aan de hoogste stand). De horizontale rode lijn geeft de referentiewaarde (kwaliteitsniveau publicatie GIW/ISSO 2008) weer. Een toename van het geluidniveau met 3 dB(A) is een verdubbeling van de geluiddruk.

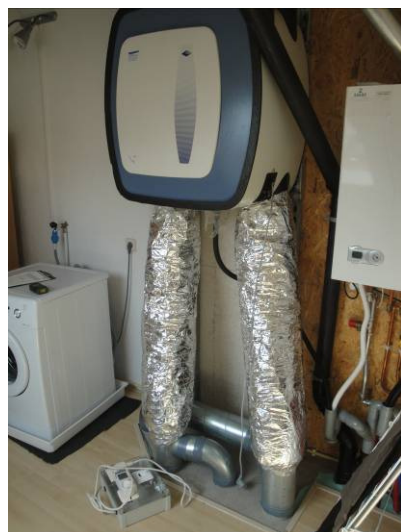
Figuur 25: Voorbeeld van een ventilatiesysteem waarbij de kanalen correct zijn geïnstalleerd. Geluiddempers zijn voldoende lang en strak gemonteerd. Bochten in de kanalen (vlak boven de verdiepingsvloer) zijn glad uitgevoerd.

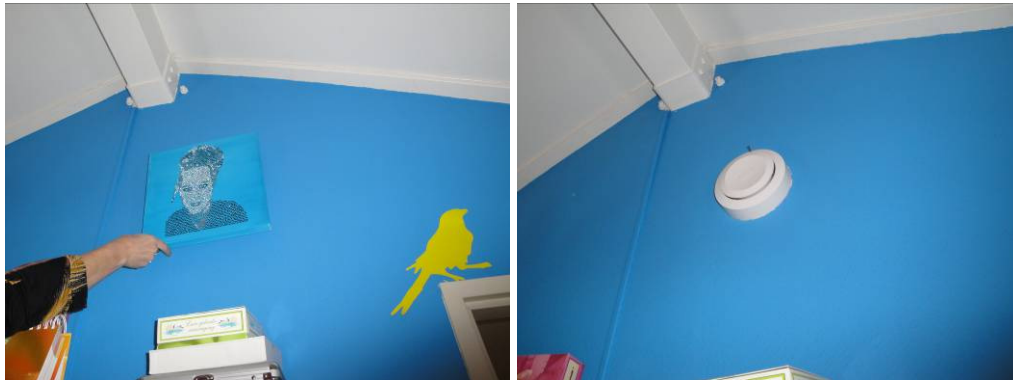
In enkele gevallen blijkt uit het gebruik van de woning dat bewoners zich niet voldoende bewust zijn van de functie en werking van onderdelen van het ventilatiesysteem, waardoor het ventilatiesysteem niet juist wordt gebruikt. Zie het voorbeeld in Figuur 29, waarbij een inblaasventiel in een slaapkamer door de bewoners is afgedekt. Met goede voorlichting over het ventilatiesysteem had een dergelijke situatie vermeden kunnen worden.

Figuur 29: Uit de bovenstaande figuren blijkt dat niet altijd voldoende voorlichting wordt gegeven over het ventilatiesysteem aan bewoners. In dit geval wordt een inblaasventiel door de bewoners gebruikt om een schilderij om te hangen. Hieruit blijkt dat de bewoners zich niet bewust zijn van het gegeven dat via het ventiel lucht wordt toegevoerd in de slaapkamer

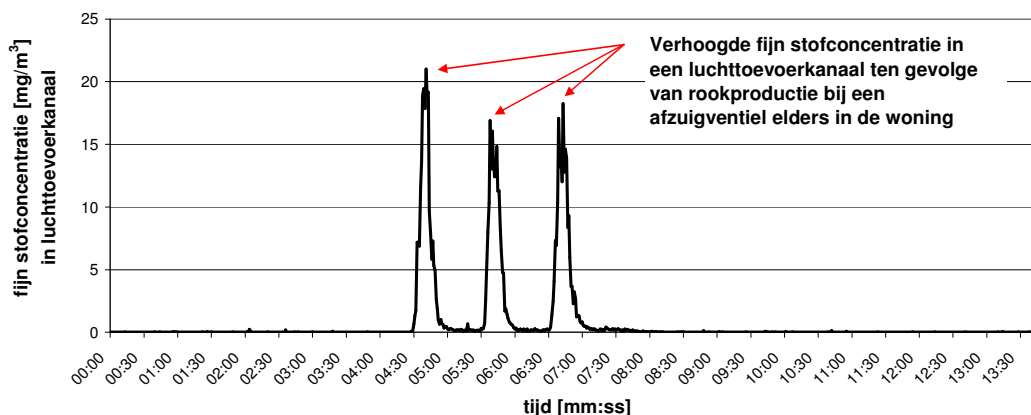
Figuur 30: Voorbeeld van een grafiek van de fijn stofconcentratie in het luchttoevoerkanaal op basis waarvan kan worden aangetoond dat 'kortsluiting' plaatsvindt tussen toe- en afvoerlucht.

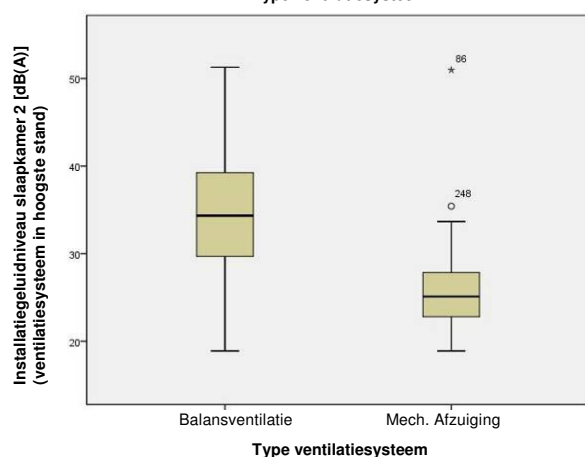
Invloed van het **type ventilatiesysteem** op het gemeten **installatiegeluidniveau**:
