# SenseAir CO2 indicator instructiekaart

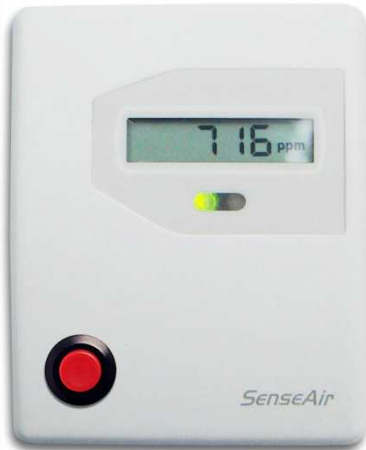
De gekleurde LEDs aan de voorzijde hebben een “stoplicht”-functie en geven de mate van ventilatie in de ruimte weer. De **groene** LED staat voor een optimale ventilatie, bij de **oranje** LED is sprake van een matige ventilatie en indien de LED **rood** kleurt, is er sprake van een slechte ventilatie in het vertrek. Zodra het geluidssignaal klinkt dienen direct gepaste maatregelen te worden genomen om de luchtkwaliteit te verbeteren. Als u de **rode** knop indrukt zal de alarmfunctie gedurende een half uur worden uitgeschakeld. U dient dan te zorgen voor een betere ventilatie, bijvoorbeeld door het openen van ramen, roosters en deuren of anderszins betere benutting van de aanwezige ventilatiemogelijkheden.

Voor de meest representatieve metingen is het aan te bevelen om de CO2 indicator op leefhoogte te plaatsen tussen 1,50 en 1,80 meter van de grond. Voorkom dat de CO2 indicator nabij een open raam, deur of rooster wordt geplaatst. Plaats de indicator minimaal 1 meter uit een hoek vanwege de luchtstroming.

| • <b>Groen</b> 400- 800 ppm | er is voldoende ventilatie |
| • <b>Oranje</b> 800-1.200 ppm | meer ventileren is wenselijk |
| • <b>Rood</b> > 1.200 ppm | meer ventileren is noodzakelijk |
| • Alarm > 1.400 ppm | er moet meteen iets gebeuren! |
| • <b>Rode</b> knop indrukken | alarm wordt een half uur uitgeschakeld |
